**Kooperative Baulandentwicklung  
Rommerskirchen Gill,**

**Baugebiet zwischen Giller und  
Bergheimer Straße**

**Boden- und Baugrundgutachten**

**August 2021**

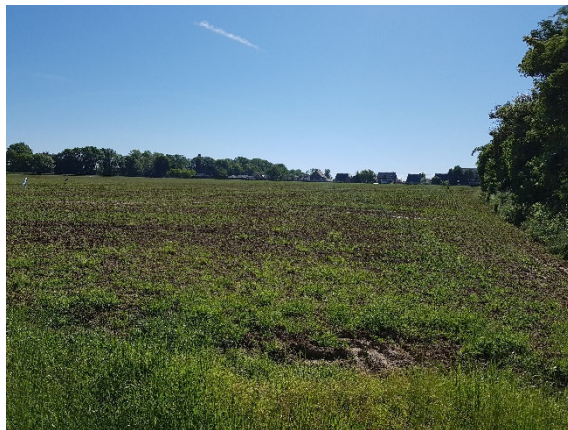
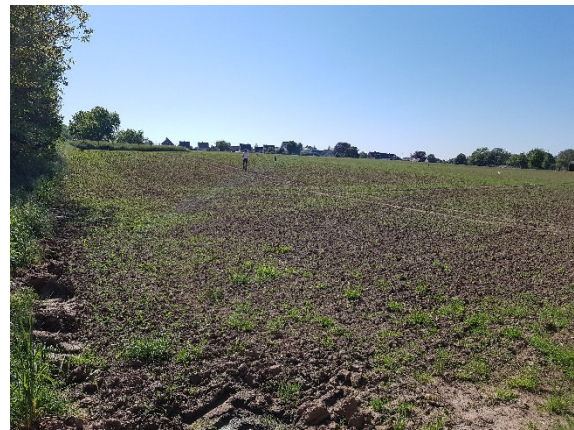
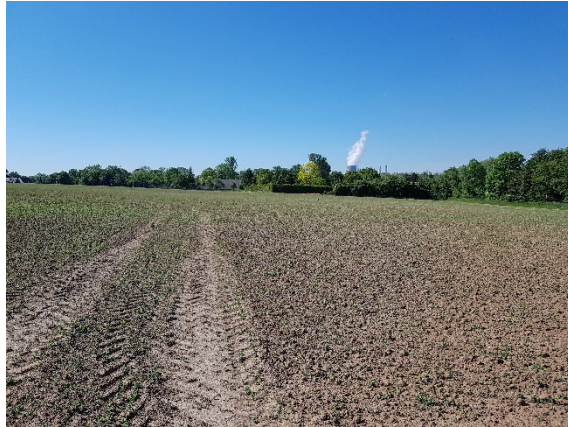
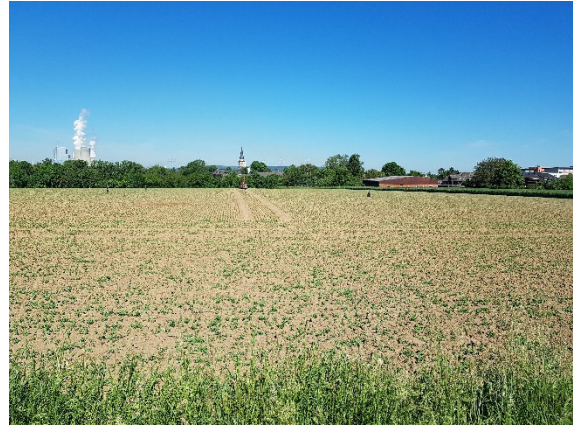
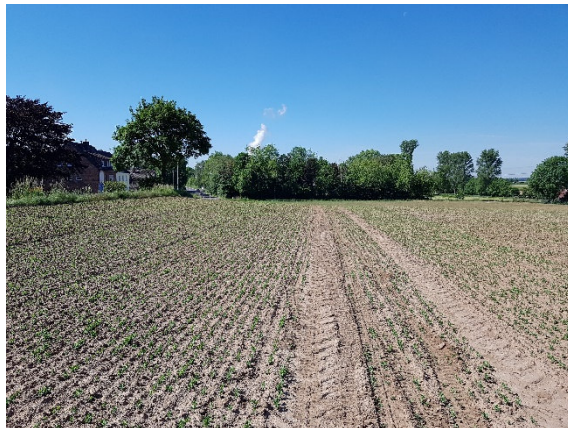
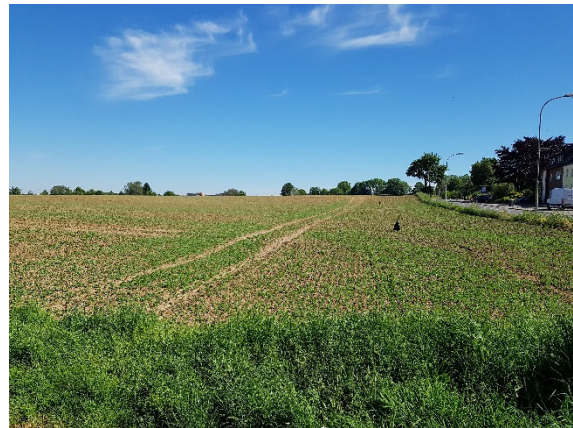
**Abbildung 1:** Untersuchungsgebiet, Blickrichtung O

**Abbildung 2:** Untersuchungsgebiet, Blickrichtung SE.

**Abbildung 3:** Untersuchungsgebiet, Blickrichtung S

**Abbildung 4:** Untersuchungsgebiet, Blickrichtung NW

**Abbildung 5:** Untersuchungsgebiet, Blickrichtung SSW

**Abbildung 6:** Untersuchungsgebiet, Blickrichtung NNE

Bei dem Untersuchungsgebiet handelt es sich um Ackerland (siehe Abbildung 1 bis Abbildung 6) und Übersichtslageplan Anlage 1.1). Das ebene Gelände fällt nach Süden und Westen zum Gillbach hin leicht ab und weist einen Höhenunterschied von etwa 9 m bei Höhen zwischen ca. 68 m – 79 m NHN auf.

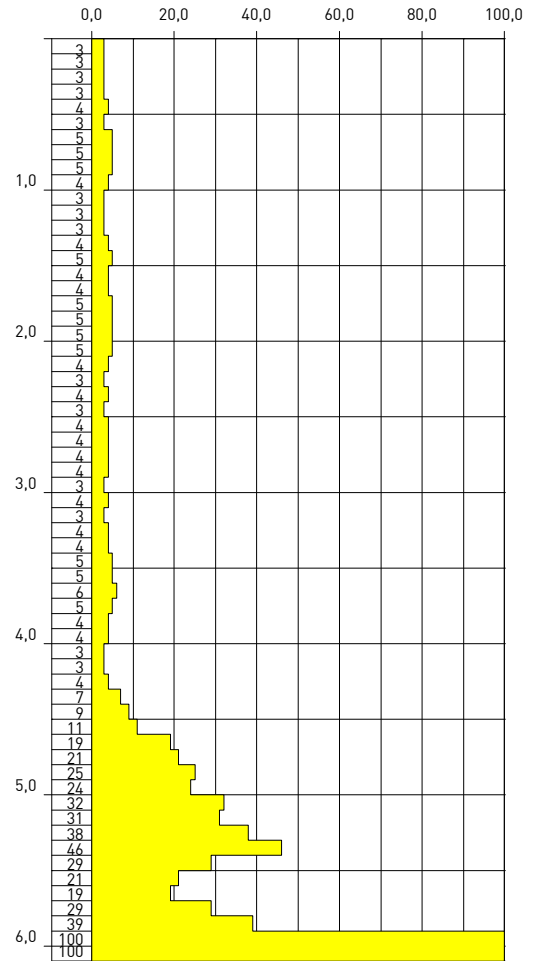
RKS 7  
(77,57 mNHN)

DPM / ab 6,10 m DPH 7

<b>Projekt: Rommerskirchen KBE</b>		
<b>Bohrung: RKS 7</b>		
Auftraggeber: NRW.URBAN		
Bohrfirma: geo-id GmbH		
Bearbeiter: Sa, Me		
Datum: 02.06.2021		Ansatzhöhe: 77,57 mNHN
Anlage 2.1	Endtiefe: 7,00 m
